Restauro das ruínas da Igreja de São José da Boa Morte vai requalificar a região de Cachoeiras de Macacu

Obra do CCBB-RJ se destaca pelos desafios de restaurar um edifício em pleno funcionamento

Gradis do Palácio Universitário da UFRJ tornam o restauro mais complexo

Biapó Notícias é um órgão de informação da Construtora Biapó Ltda.

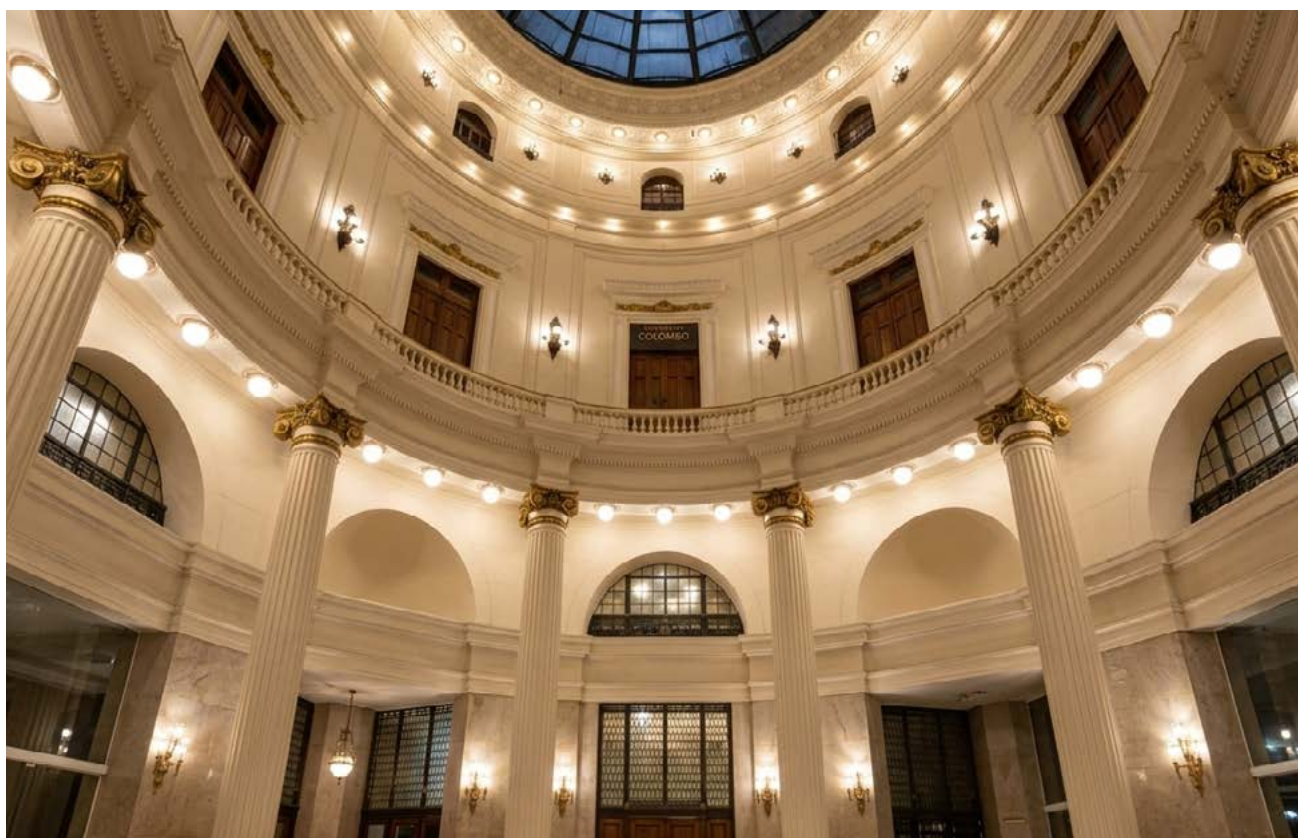
A área da rotunda foi equipada com andaimes para possibilitar o restauro minucioso dos lustres de teto

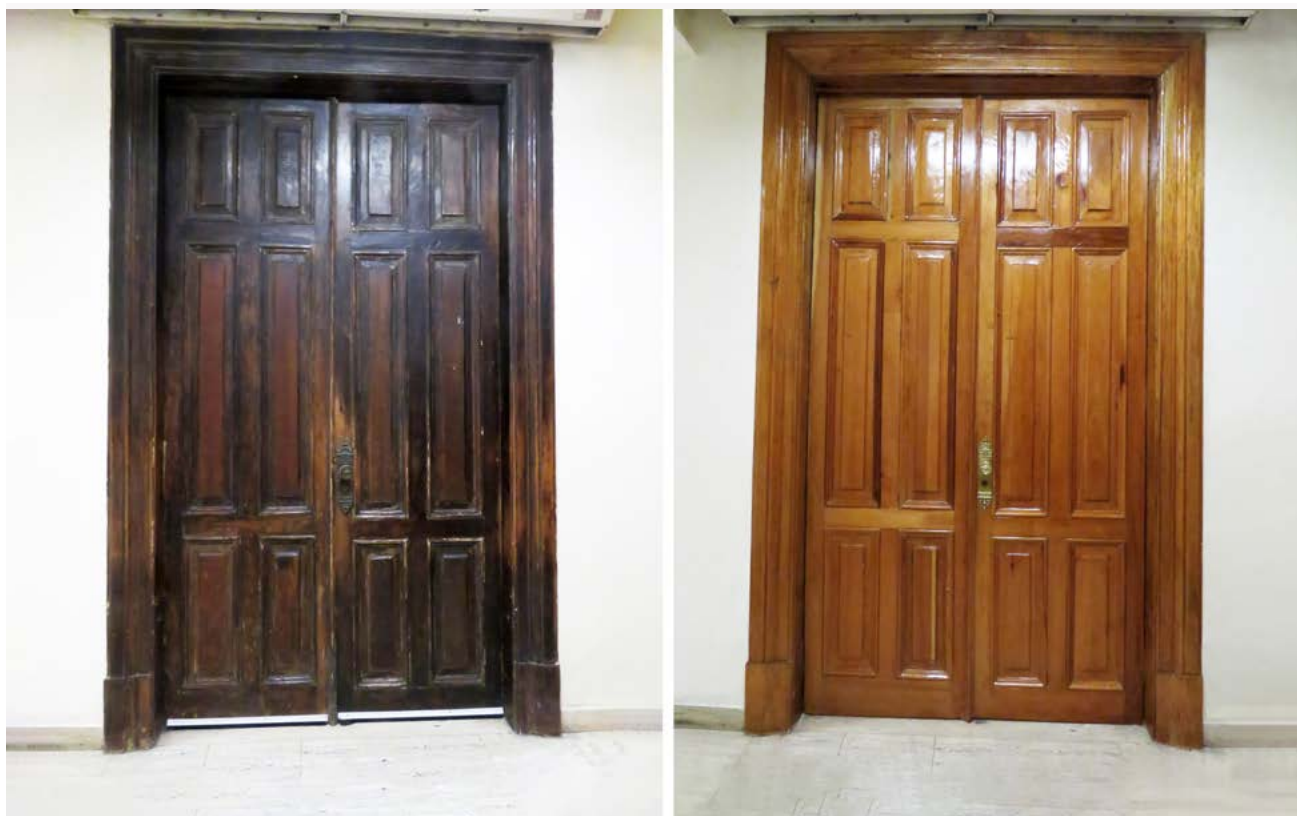
Restauração de portas incônicas parte da valorização dos materiais e suas características originais

A restauração das portas e caixonetes em madeira também segue um processo detalhado e cuidadoso. As etapas incluem isolamento dos vãos, retirada das portas e ferragens, decapagem mecânica das camadas de pintura acumuladas ao longo do tempo e testes de solvência para identificar os tratamentos adequados. Em seguida, são realizados serviços de limpeza química superficial, clareamento de áreas com queimaduras e fixação de partes soltas ou substituídas. Pequenas perdas são preenchidas por obturação, enquanto danos mais profundos recebem enxertia em madeira. O processo é finalizado com nivelamento das superfícies, revisão e limpeza das ferragens, com substituição quando necessário, e aplicação de verniz protetivo.

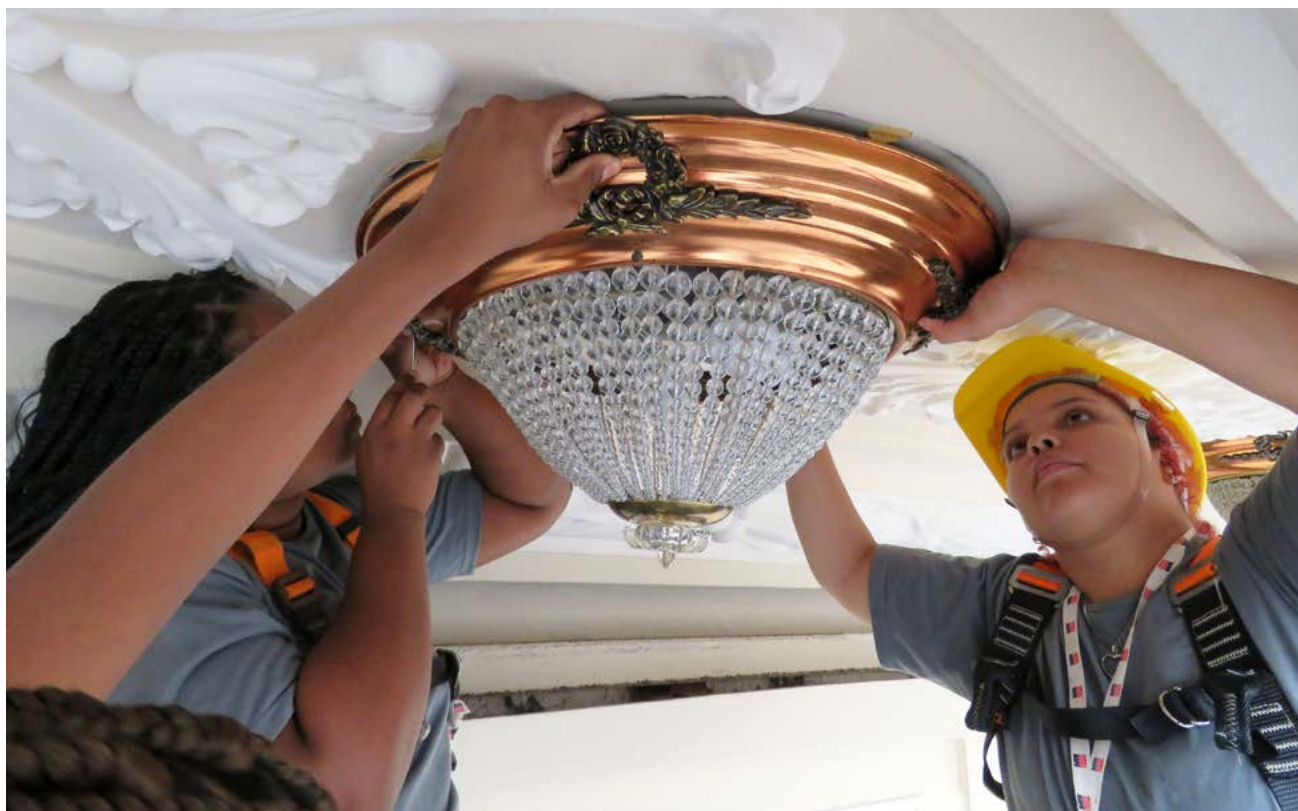
Cuidadoso processo de restauro dos lustres foi registrado na série [“Olhe para Cima”](#)

Cada lustre ou pendente abriga mais de 8 mil peças de cristal, organizadas em colares de contas ou em amarrações clássicas com alfinetes, que unem manualmente cada elemento da composição. Trata-se de um trabalho artesanal de grande precisão, no qual cada cristal é recolocado individualmente, respeitando o desenho original das luminárias. Essas peças de iluminação (de diferentes tamanhos, formas e estilos) desempenham papel fundamental na ambientação dos espaços internos do CCBB-RJ. Algumas oferecem iluminação mais focada e discreta, enquanto outras formam conjuntos exuberantes, compostos por dezenas de lâmpadas e correntes de elos brilhantes que se movimentam suavemente ao toque. Há ainda modelos com braços alongados que remetem a candelabros clássicos, além de estruturas robustas em ferro e bronze sustentadas por cabos de aço.

Todas essas composições fazem parte do conjunto de luminárias históricas do edifício que estão passando por um processo criterioso de restauração, em que cada peça é desmontada, tratada e remontada individualmente. O objetivo é preservar as características originais do patrimônio, ao mesmo tempo em que se garante segurança, funcionalidade e valorização estética dos ambientes. Para saber mais sobre essa obra, assista a série de vídeos produzidas pela [Construtora Biapó no YouTube](#).

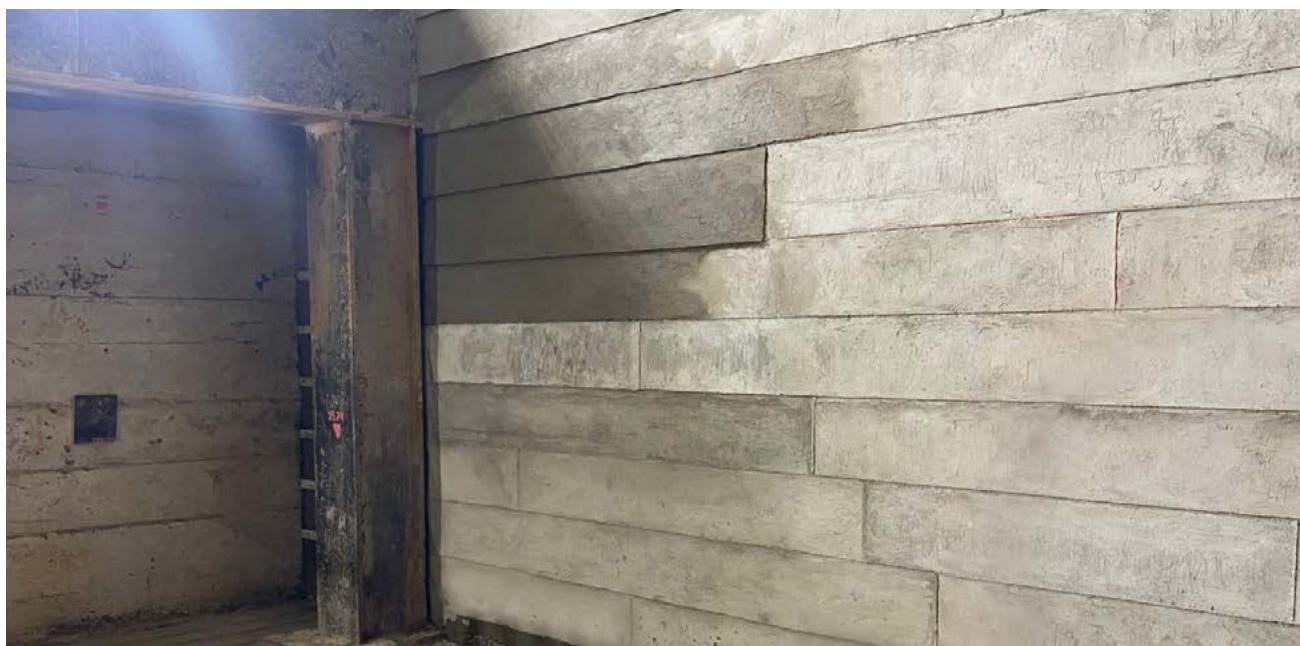
Paredes recebem intervenções rústicas e aparentes que remetem ao brutalismo brasileiro

Já a argamassa de acabamento existente nas paredes apresentava condições precárias de conservação e, por isso, foi integralmente removida para recomposição integral, que seguiu a paginação de tábuas executadas de forma dinâmica, com acabamento sarrafeado para textura mais rústica e natural, próxima ao aspecto do concreto, mantendo a referência das texturas existentes nas paredes do MASP.

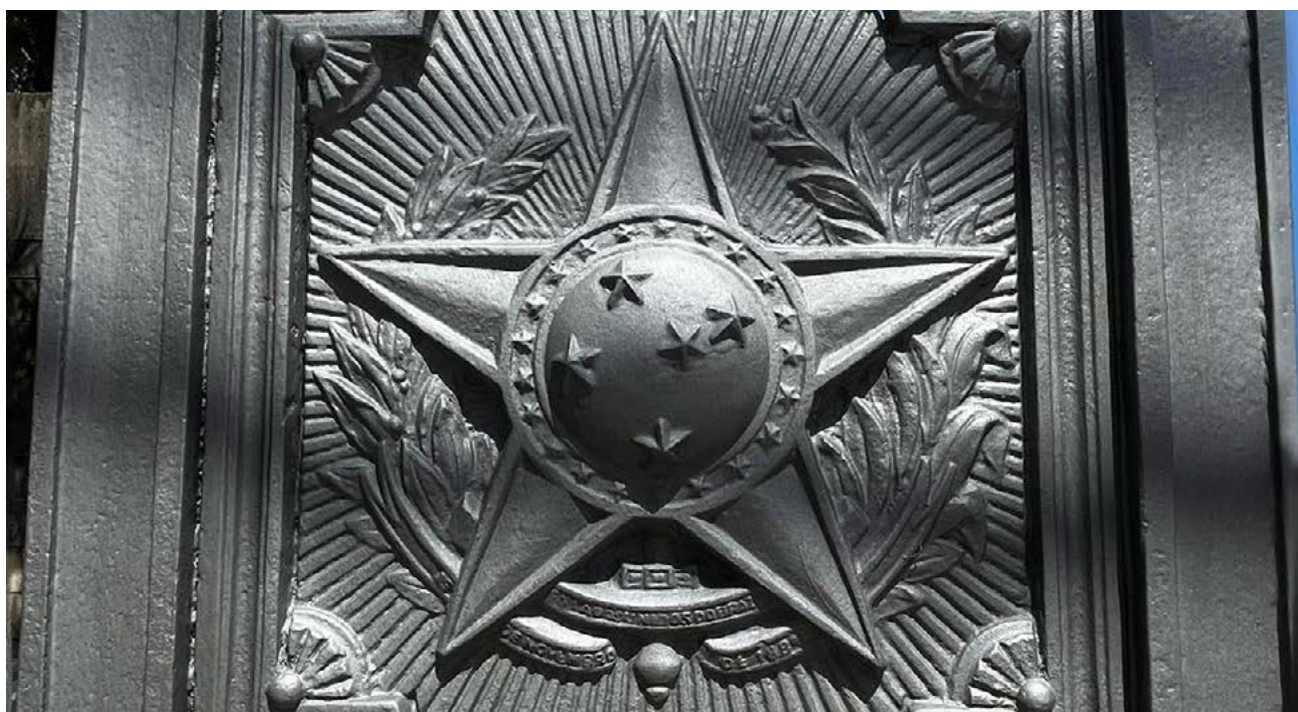
Fachadas imponentes, gradis e elementos de ferro fundido refletem a sofisticação construtiva da época

Os gradis externos que cercam o terreno apresentam duas tipologias distintas, ambas em ferro fundido, distribuídas ao longo do perímetro voltado para a Avenida Venceslau Brás e Avenida Pasteur. Ao todo, são 33 trechos de fechamento que compõem o conjunto ornamental do entorno do edifício histórico. Há quatro portões distribuídos ao longo dos gradis. O portão principal, que dá acesso ao Palácio Universitário, possui também um gradil em ferro fundido com 0,95 m de altura.

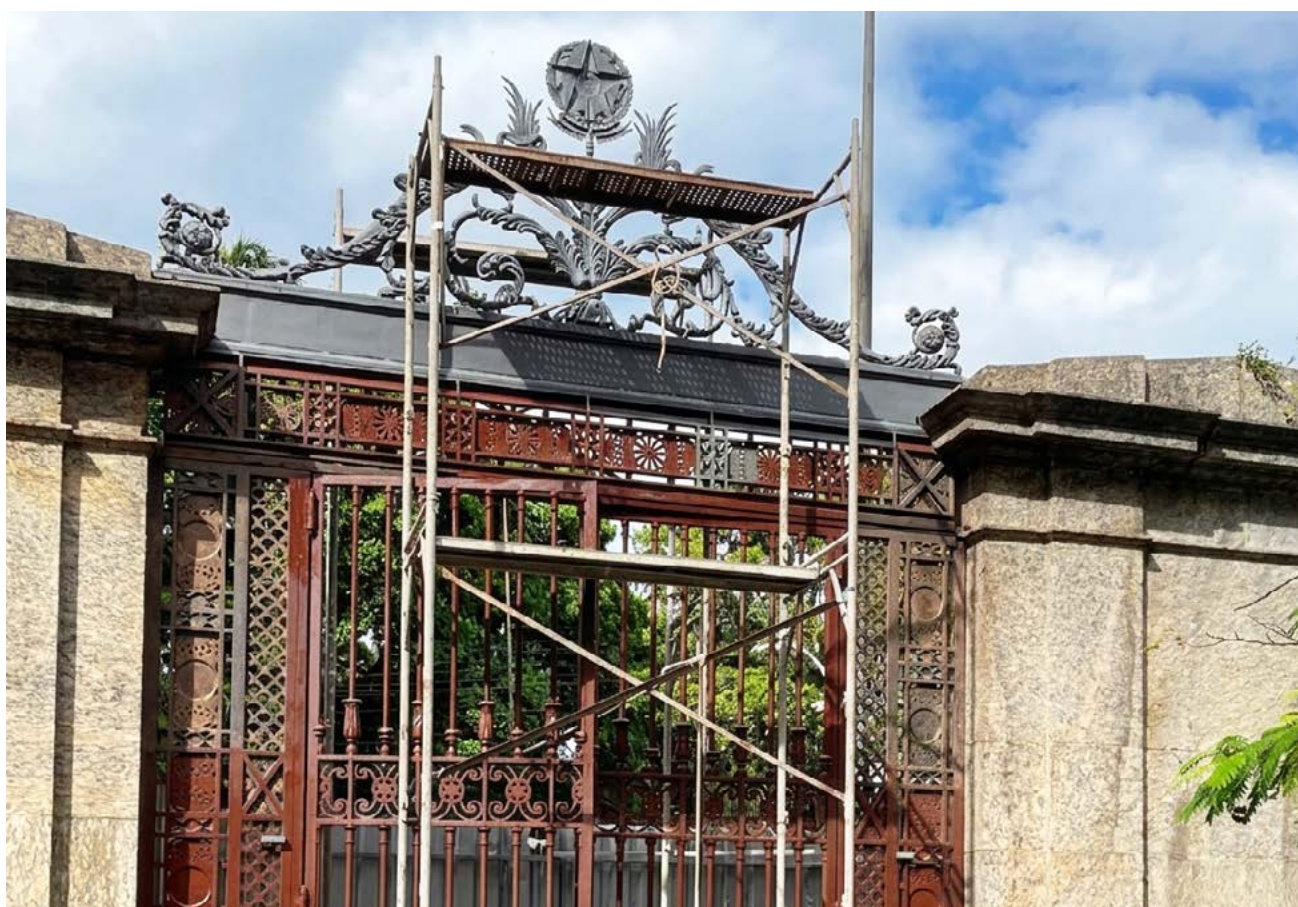
Uso de ferro fundido era comum em construções e ornamentos na segunda metade do século XIX

O diagnóstico técnico identificou diversas patologias nos elementos em ferro fundido. Entre as mais recorrentes estão processos avançados de corrosão, ferrugem, alteração cromática, acúmulo de sujidades, deslocamento da pintura e presença de agentes biológicos, como líquens, algas, fungos e bactérias. Também foram registradas lacunas, elementos faltantes e fissuras, resultantes tanto de abrasão química e mecânica quanto de movimentações estruturais ao longo do tempo.

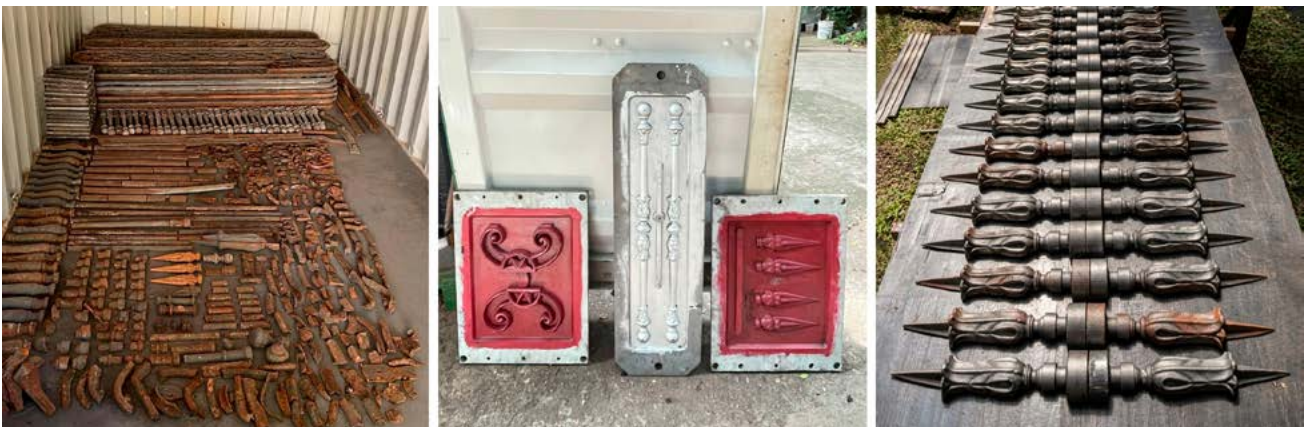
Levantamento é realizado antes da higienização e do tratamento adequado de peças soltas

Antes do início das intervenções, foi feito um levantamento detalhado das peças soltas ou faltantes nos gradis. Para sua reposição, foram produzidos moldes em impressão 3D que permitiram a reprodução das peças originais por meio de processo de fundição, garantindo fidelidade ao desenho histórico do conjunto.
