Construtora Biapó conclui obra de restauro do Pombal da Fiocruz

Restauro faz parte do plano de requalificação do núcleo arquitetônico histórico de Manguinhos

Evolução das obras de reconstrução do Museu Nacional / UFRJ

Restauro da Fazenda Santa Cecília resgata memória histórica de Volta Redonda e inspira debate sobre preservação do patrimônio

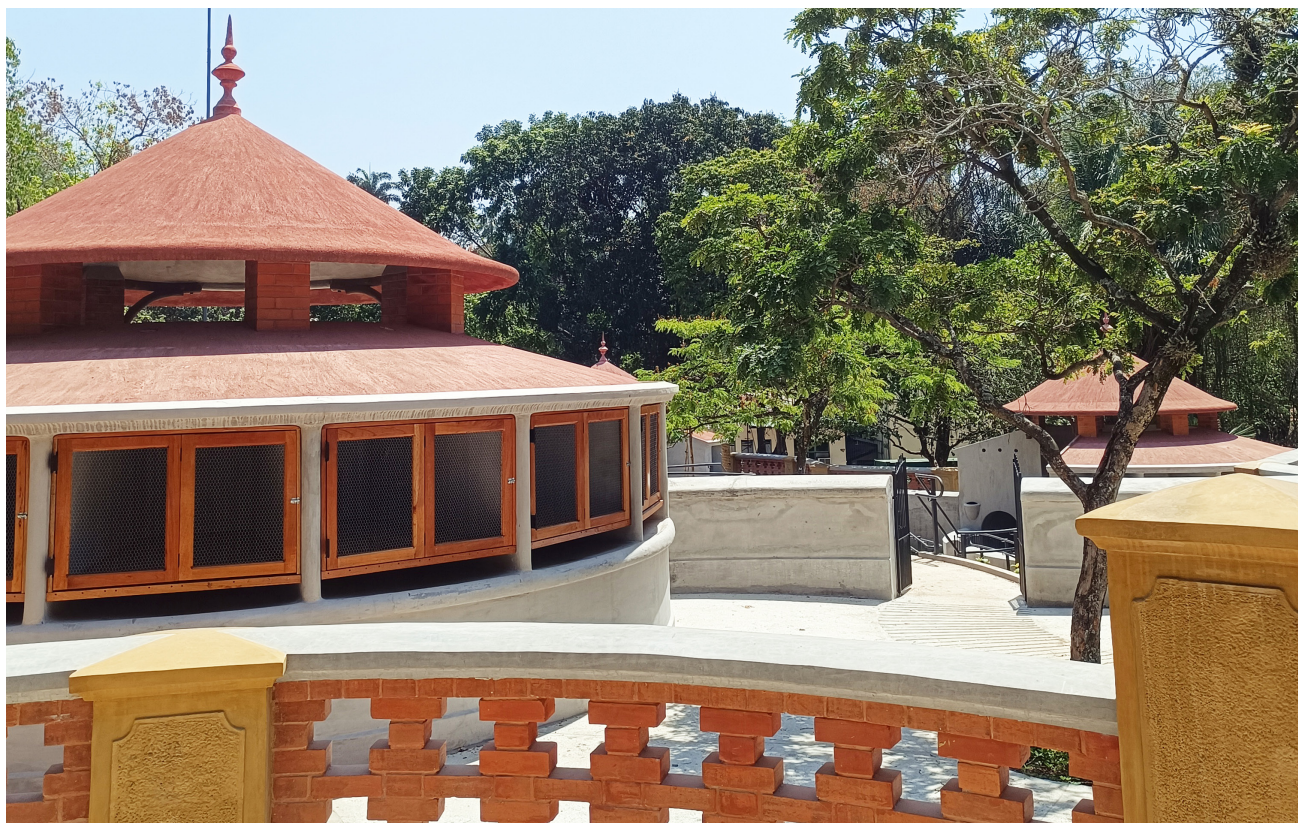
O espaço, que abrigava animais para pesquisas científicas, se transformou em um novo ponto de visitaç o

Na fase final da obra, foram realizados servi os de marcenaria nas portinholas das gaiolas. A reprodu o dessas portinholas, assim como dos estrados, seguiu as caracter sticas originais, incluindo dimens es e formato. As molduras das gaiolas foram desmontadas, limpas e remontadas, utilizando cola   base de PVA e cavilhas de madeira para garantir liga es refor adas e dur veis. A madeira foi raspada e lixada at  eliminar poeira, farpas, manchas de gordura, assegurando acabamento uniforme. Pequenas lacunas ou falhas foram reparadas com pasta feita de mistura de acetato de polivinila e p  de madeira, aplicada com esp tulas. Outro servi o concluido foi a restaura o dos tijolos e da argamassa pigmentada do muro externo. Os tijolos em cer mica que n o puderam ser restaurados foram substituidos por novos, produzidos na obra com argamassa de cimento.

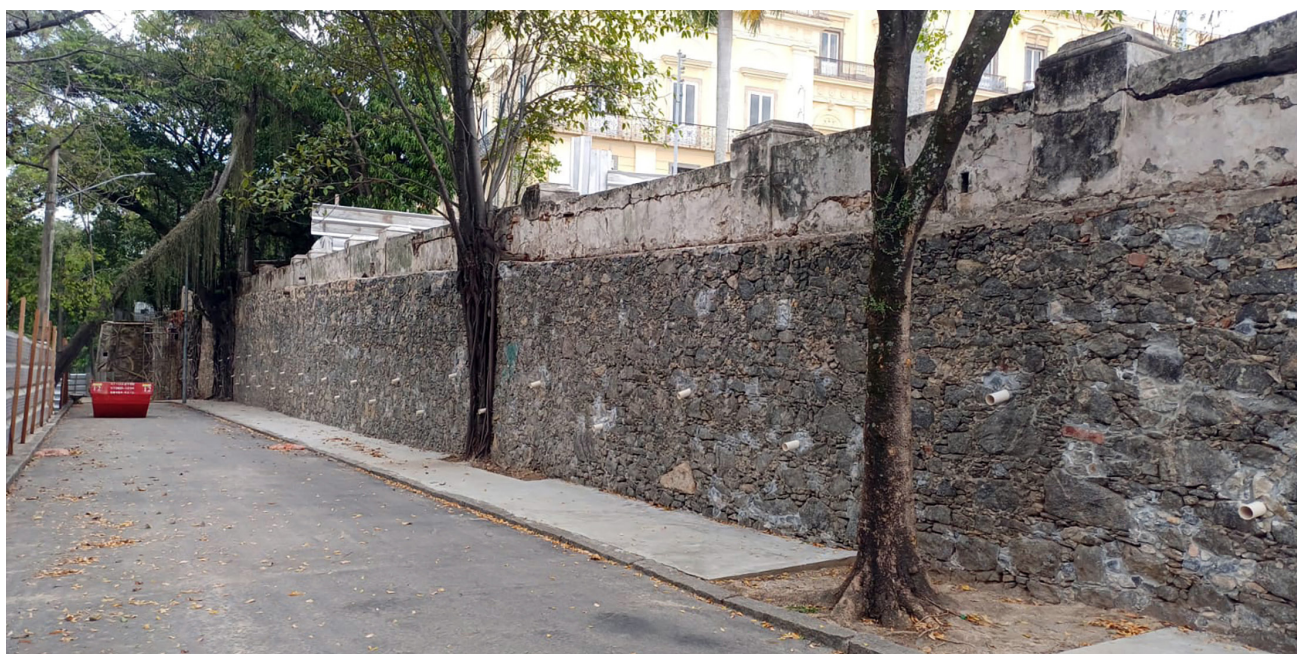
Muros do entorno da edificação receberam intervenções preventivas e de manutenção

Além da drenagem e da consolidação estrutural dos muros, foi realizada a retirada de árvores comprometidas ou que colocavam em risco a estabilidade das estruturas. Os reforços foram executados com perfurações de até seis metros de profundidade, possibilitando a inserção de chumbadores de aço e a injeção de calda de cimento. As drenagens foram executadas com perfurações de menor profundidade, utilizando tubos de PVC perfurados e mantas geotêxteis, que permitem o escoamento adequado da água. Neste mesmo período, também foram realizados o tratamento de fissuras para consolidação dos muros e o controle de pragas na área, incluindo prevenção a cupins.

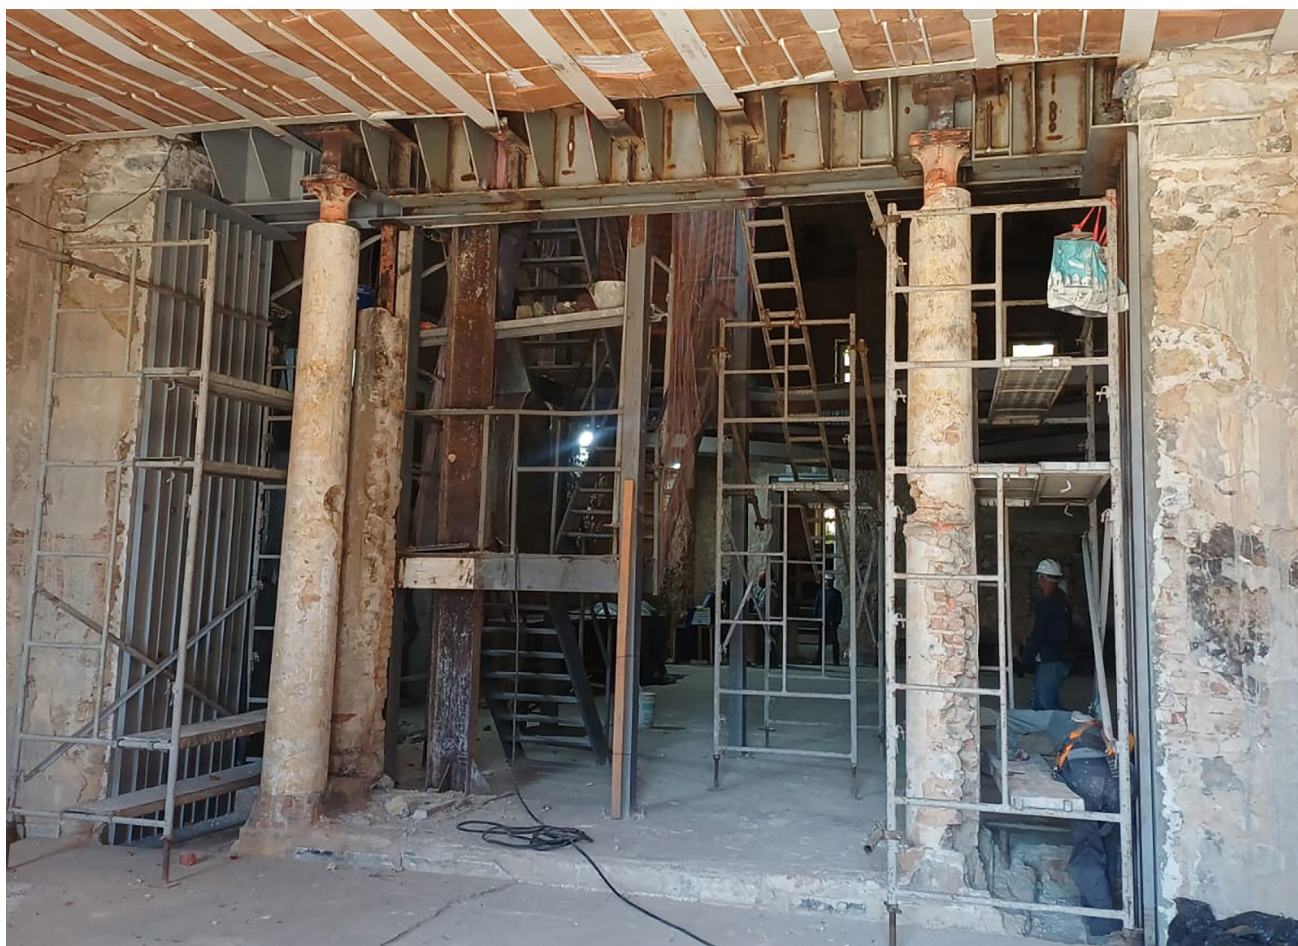
Sala das Vigas expõe o processo de reconstrução da estrutura de sustentação do edifício

No bloco frontal e nos blocos laterais do Paço de São Cristóvão, a obra também evoluiu com a conclusão de lajes intermediárias, reforço de vãos e aberturas em alvenarias para futuras instalações. Nesta fase, identificamos a existência de colunas duplas na entrada da sala com vigas retorcidas.

Essas colunas surgem em registros históricos de 1864 e devem ter sido muradas na reforma dos anos 1910. Por estarem em bom estado de conservação, serão protegidas e incorporadas ao circuito das futuras exposições do Museu, ajudando a contar a história das técnicas construtivas do palácio.

O reforço estrutural desse setor foi concluído com êxito, mesmo ocorrendo em um espaço restrito e com a necessidade de preservação das suas características originais.

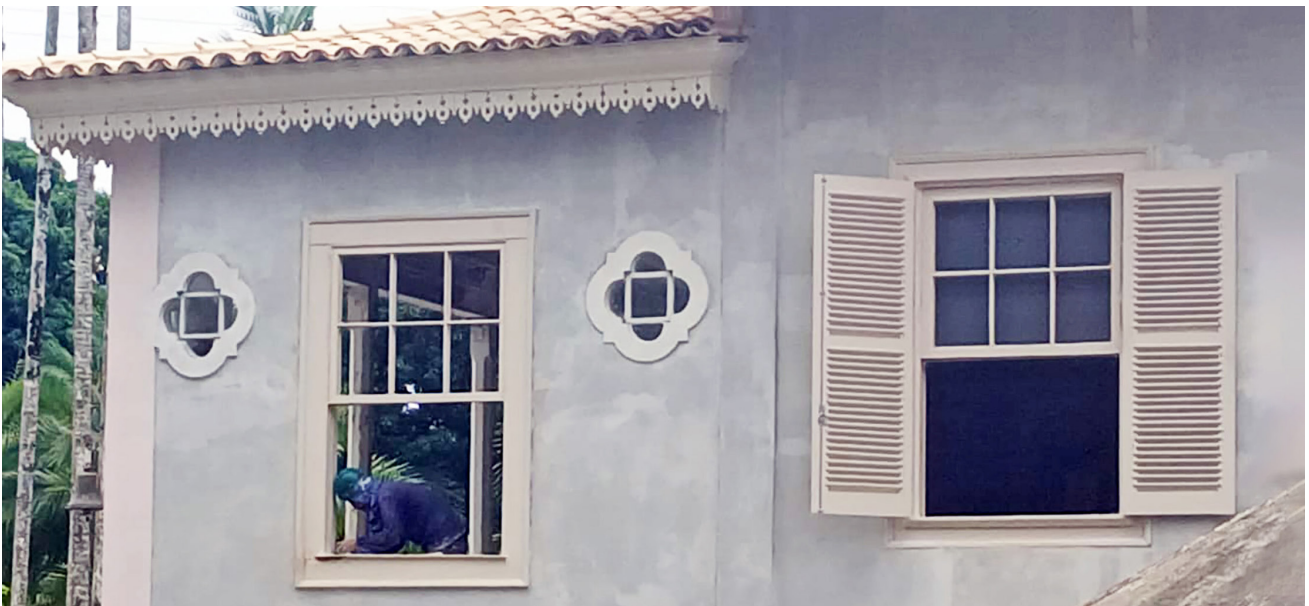
Fazenda é tombada pelo patrimônio histórico e cultural de Volta Redonda desde 1985

Devido à programação da obra, parte do trabalho de pintura e acabamento da fachada será concluída apenas na próxima etapa do restauro. Nesta fase inicial, apenas as fachadas predefinidas pelo projeto executivo foram completamente restauradas.

As esquadrias originais de madeira da fazenda também passaram por um processo detalhado de restauro artesanal após removidas cuidadosamente, catalogadas e tratadas individualmente, garantindo que cada peça mantivesse suas características originais. A complexidade se deve às esquadrias que apresentam três níveis distintos de estrutura: uma camada externa com venezianas; uma camada intermediária tipo guilhotina; e uma camada interna com tela. Cada parte passou por decapagem manual, com a remoção das antigas camadas de tinta, seguida de emassamento e nivelamento onde necessário. Em seguida, foi aplicada uma nova pintura de acabamento em tom natural, valorizando a madeira original e garantindo proteção contra intempéries.

Além da pintura, foram feitas revisões estruturais nos caixilhos, guarnições e ferragens, com substituição pontual de peças deterioradas, respeitando as técnicas e materiais originais do período histórico do imóvel. Todas as etapas do restauro foram conduzidas sob critérios técnicos de preservação e autenticidade, com acompanhamento especializado de profissionais de conservação e restauro. O objetivo é manter o equilíbrio entre a recuperação funcional do edifício e a manutenção de sua integridade histórica e estética, assegurando que a Fazenda Santa Cecília volte a representar, em sua plenitude, um marco do patrimônio cultural de Volta Redonda.
