## Construtora Biapó conclui obra de restauro do Pombal da Fiocruz

*Restauro faz parte do plano de requalificação do núcleo arquitetônico histórico de Manguinhos*

**Biapó Notícias é um órgão de informação da Construtora Biapó Ltda.**

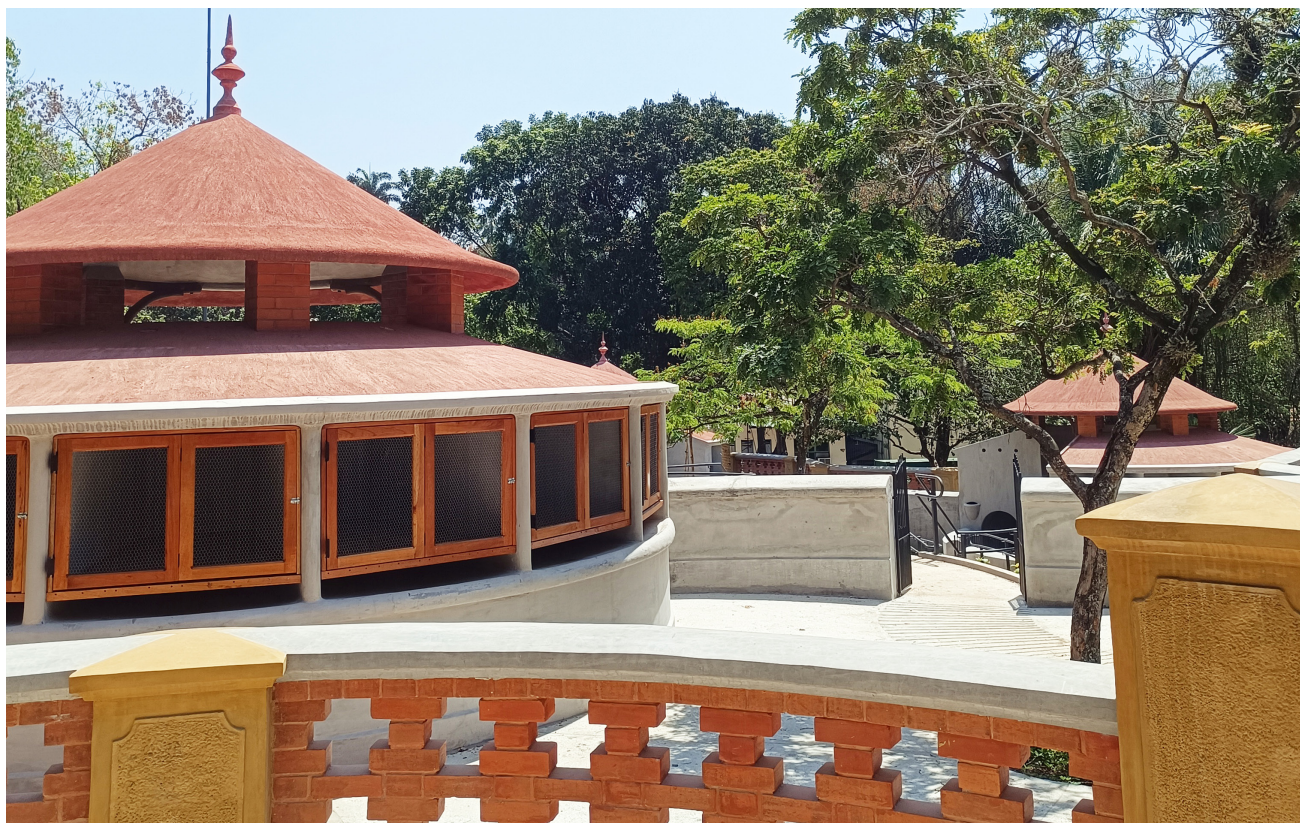
*O espaço, que abrigava animais para pesquisas científicas, se transformou em um novo ponto de visita*

Na fase final da obra, foram realizados serviços de marcenaria nas portinholas das gaiolas. A reprodução dessas portinholas, assim como dos estrados, seguiu as características originais, incluindo dimensões e formato. As molduras das gaiolas foram desmontadas, limpas e remontadas, utilizando cola à base de PVA e cavilhas de madeira para garantir ligações reforçadas e duráveis. A madeira foi raspada e lixada até eliminar poeira, farpas, manchas de gordura, assegurando acabamento uniforme. Pequenas lacunas ou falhas foram reparadas com pasta feita de mistura de acetato de polivinila e pó de madeira, aplicada com espátulas. Outro serviço concluído foi a restauração dos tijolos e da argamassa pigmentada do muro externo. Os tijolos em cerâmica que não puderam ser restaurados foram substituídos por novos, produzidos na obra com argamassa de cimento.

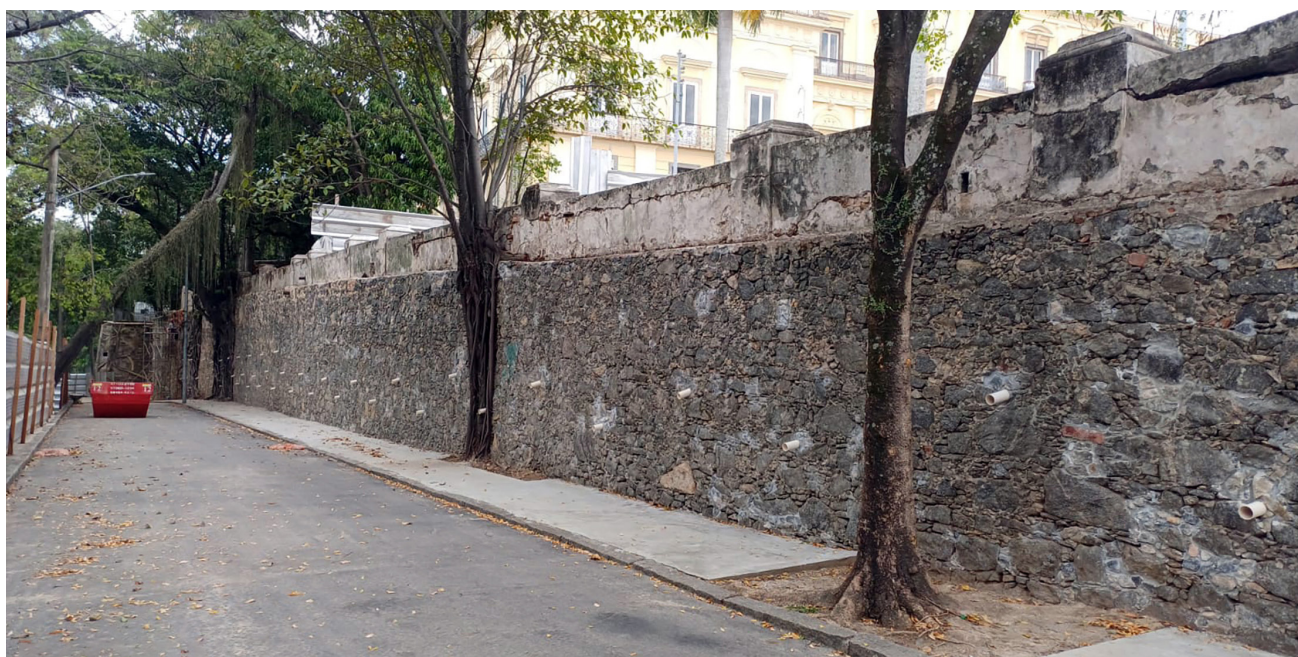
*Muros do entorno da edificação receberam intervenções preventivas e de manutenção*

Além da drenagem e da consolidação estrutural dos muros, foi realizada a retirada de árvores comprometidas ou que colocavam em risco a estabilidade das estruturas. Os reforços foram executados com perfurações de até seis metros de profundidade, possibilitando a inserção de chumbadores de aço e a injeção de calda de cimento. As drenagens foram executadas com perfurações de menor profundidade, utilizando tubos de PVC perfurados e mantas geotêxteis, que permitem o escoamento adequado da água. Neste mesmo período, também foram realizados o tratamento de fissuras para consolidação dos muros e o controle de pragas na área, incluindo prevenção a cupins.

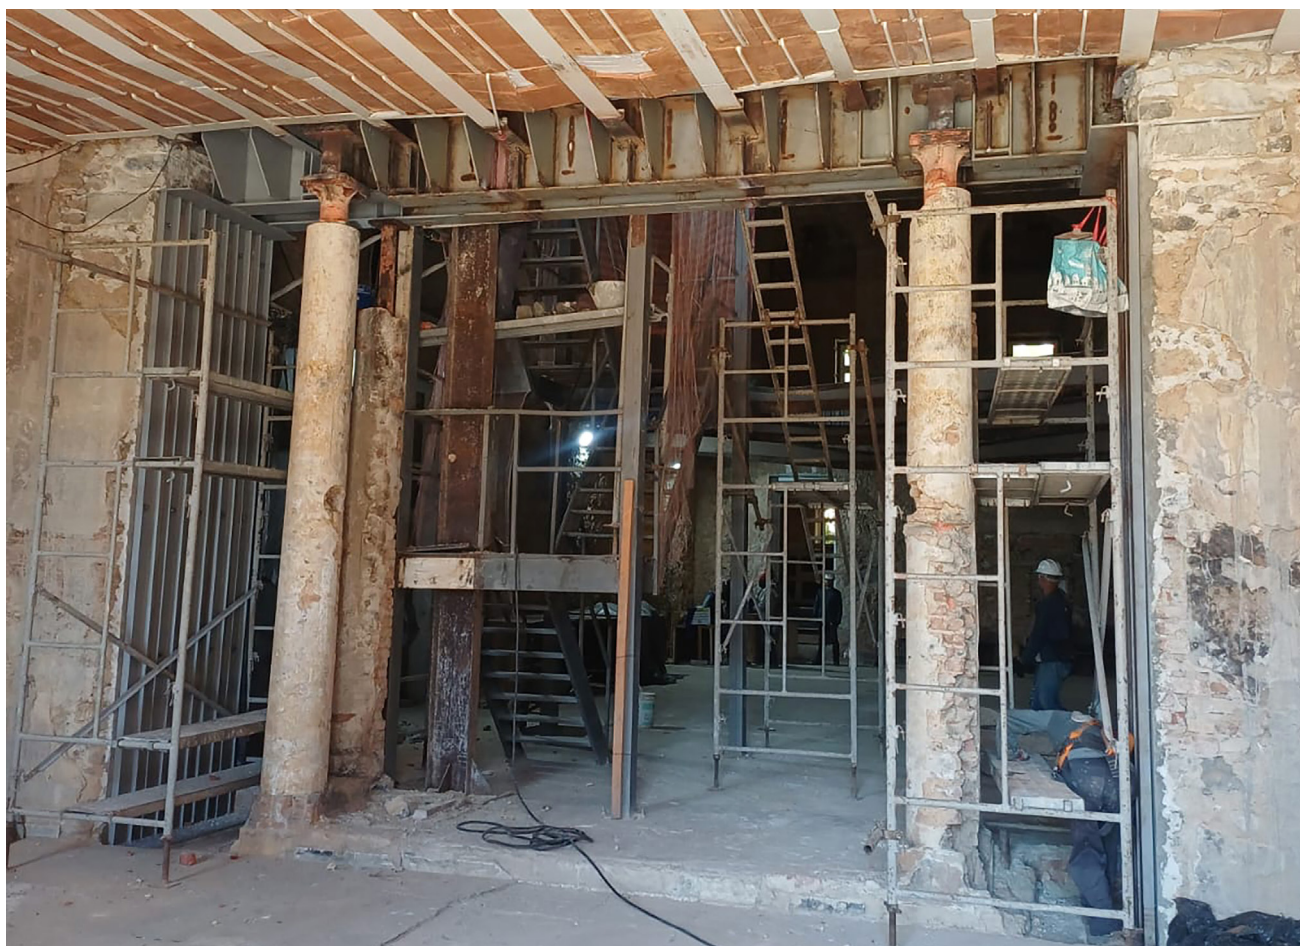
*Sala das Vigas expõe o processo de reconstrução da estrutura de sustentação do edifício*

No bloco frontal e nos blocos laterais do Paço de São Cristóvão, a obra também evoluiu com a conclusão de lajes intermediárias, reforço de vãos e aberturas em alvenarias para futuras instalações. Nesta fase, identificamos a existência de colunas duplas na entrada da sala com vigas retorcidas.

Essas colunas surgem em registros históricos de 1864 e devem ter sido muradas na reforma dos anos 1910. Por estarem em bom estado de conservação, serão protegidas e incorporadas ao circuito das futuras exposições do Museu, ajudando a contar a história das técnicas construtivas do palácio.

O reforço estrutural desse setor foi concluído com êxito, mesmo ocorrendo em um espaço restrito e com a necessidade de preservação das suas características originais.

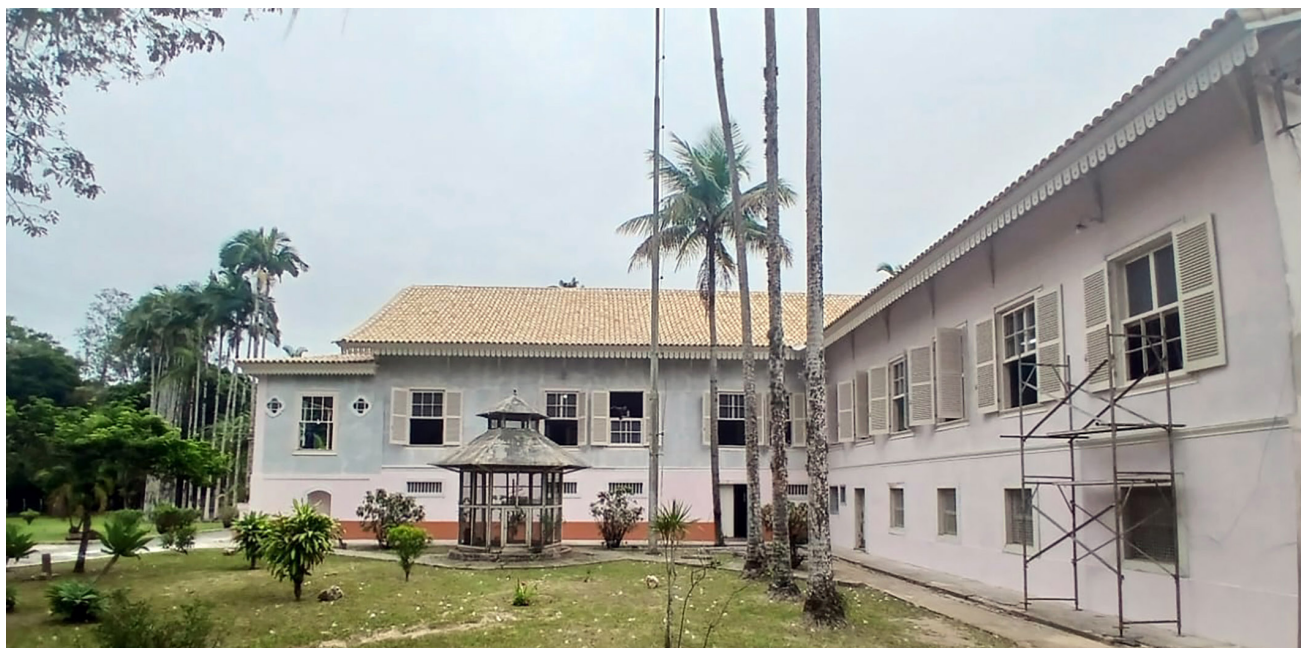
*Obra é financiada com recursos de incentivo à cultura, conforme previsto na Lei Rouanet nº8.313/1991*

O projeto de restauro contempla intervenções cuidadosas na fachada principal e nas esquadrias originais do casarão, com o objetivo de recuperar suas características históricas e garantir a preservação do imóvel, tombado como patrimônio cultural do município desde 1985. Os serviços realizados incluíram a recuperação completa do reboco das fachadas, que se encontrava com diversas áreas degradadas, fissuras e desprendimentos. Inicialmente, foi feita a remoção total do reboco danificado, preservando as alvenarias originais. Na sequência, iniciou-se o processo de recomposição em camadas das partes degradadas, respeitando as técnicas construtivas tradicionais. Após essa etapa, aplicou-se uma massa fina à base de cal, utilizada para uniformizar a textura e preparar a superfície para a pintura final. O acabamento da fachada está sendo realizado com pintura mineral, nas cores

Além da pintura, foram feitas revisões estruturais nos caixilhos, guarnições e ferragens, com substituição pontual de peças deterioradas, respeitando as técnicas e materiais originais do período histórico do imóvel. Todas as etapas do restauro foram conduzidas sob critérios técnicos de preservação e autenticidade, com acompanhamento especializado de profissionais de conservação e restauro. O objetivo é manter o equilíbrio entre a recuperação funcional do edifício e a manutenção de sua integridade histórica e estética, assegurando que a Fazenda Santa Cecília volte a representar, em sua plenitude, um marco do patrimônio cultural de Volta Redonda.

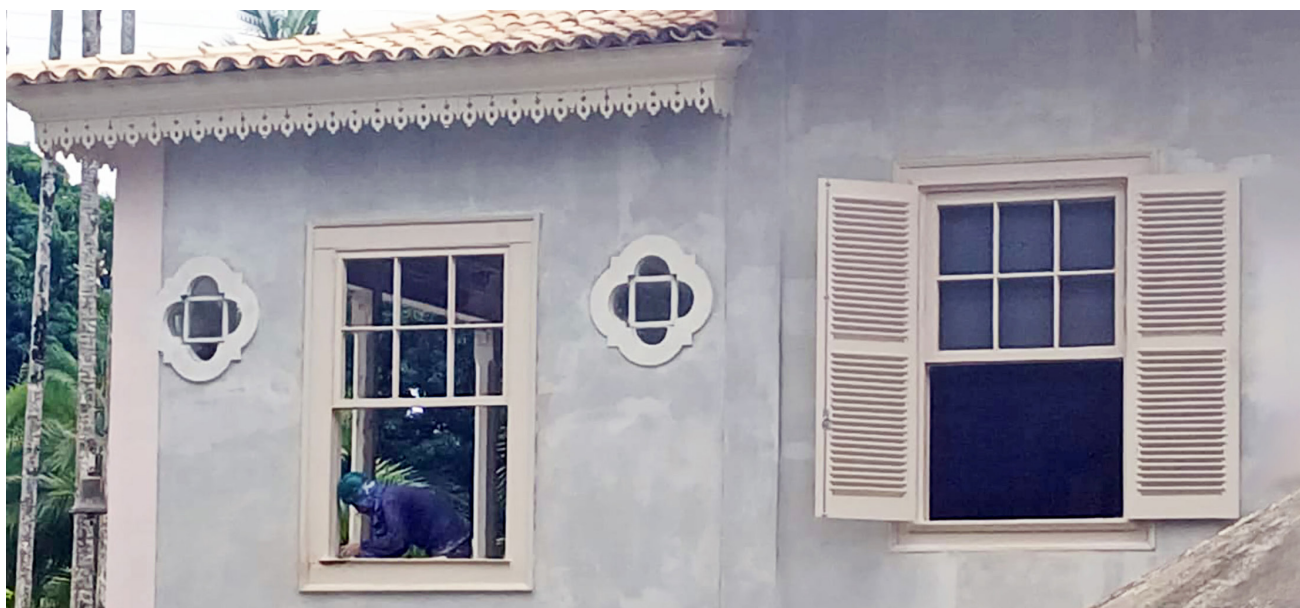
*Fazenda é tombada pelo patrimônio histórico e cultural de Volta Redonda desde 1985*

definidas pelo projeto de restauro, conforme o levantamento histórico e cromático feito previamente. A tinta mineral à base de silicato de potássio foi escolhida por sua alta durabilidade, permeabilidade e compatibilidade com materiais antigos, permitindo que as paredes “respirem” e evitando o acúmulo de umidade.

Devido à programação da obra, parte do trabalho de pintura e acabamento da fachada será concluída apenas na próxima etapa do restauro. Nesta fase inicial, apenas as fachadas predefinidas pelo projeto executivo foram completamente restauradas.
